# 建設 50 年を迎えたホワイティうめだ地下街の 現状とスケルトン化リニューアルの事例

## THE CURRENT STATE OF WHITY UMEDA, WHICH HAS REACHED 50 YEARS OF CONSTRUCTION, AND THE CASE OF RENOVATION BY INTERIOR DEMOLITION

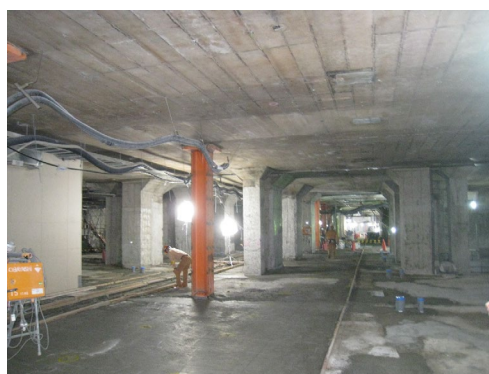
写真-3 スケルトン化完了時の状況

2019年5月、2期エリアを全面閉鎖し、スケルトン化工事に着手した。スケルトン化及び設備・建築仕上げの再築工事のステップは、図-1の通りである。また、スケルトン化した状況を写真-3に示す。スケルトン化により計画時に想定した以上の劣化や対応工事の必要性が生じたため、工程管理に特段の工夫が必要となった。

具体的には、躯体を直接確認した結果、RC構造である床版や桁の下面のうち、漏水が発生している部位には断面欠損や鉄筋腐食がみられた。一方、漏水の見られない部分では特に変状は見られず、ひび割れも発生していない状況であった。また、地下街内の排水暗渠においても劣化が進んでいたため、全面的な修繕が必要となった。また、店舗区画の天井内にアスベストの存在が明らかとなり、行政手続き並びに専門業者によるアスベスト除去のために1.5ヶ月も他区画よりスケルトン化工事に時間を要した区画もあった。

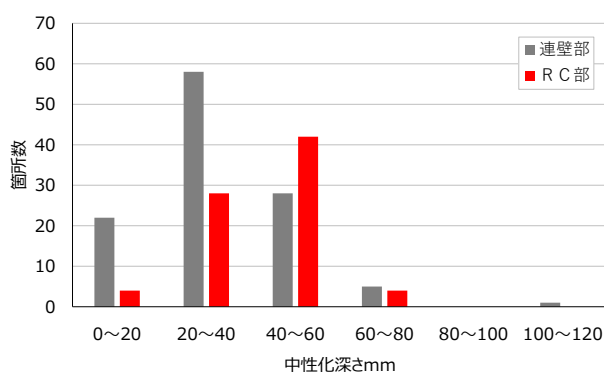
図-4 側壁構造種別による中性化深さの傾向

に測定した。図-4 に壁種別による中性化深さの傾向をグラフ化した。連壁での中性化深さピークは 20～40mm の範囲内にあるのに対し、RC 壁でのピークは 40～60mm の範囲にある。コンクリート強度は連壁の方が RC 壁よりも大きい傾向があり、強度が大きいほど中性化速度が小さくなるという同様の傾向を示していた。

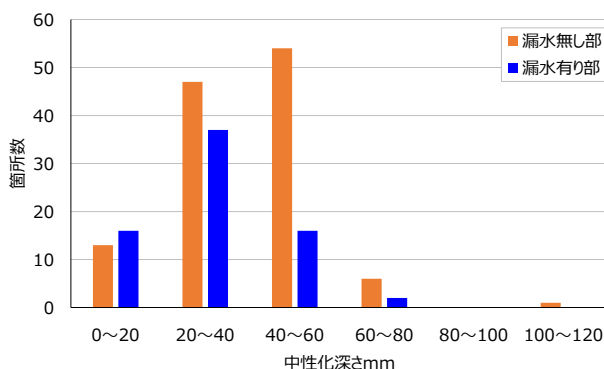
図-5 漏水の有無による中性化深さの傾向

地下1階と地下2階の外壁総延長560mに対して、118 か所で漏水を確認した。単純計算で壁長さ 4.7m につき 1 か所の漏水があったことになる。漏水の有無と中性化深さとの関係を、図-5 に整理した。中性化深さのピークは、漏水無し部では 40～60mm 区間であるのに対し、漏水有り部は 20～40mm 区間にある。

漏水がある場所は、湿度が高い環境でありコンクリート中の水分の逸散が起こりにくいため、セメントの水和が継続されコンクリート組織が緻密になり中性化の進行速度が遅くなったものと考えている。

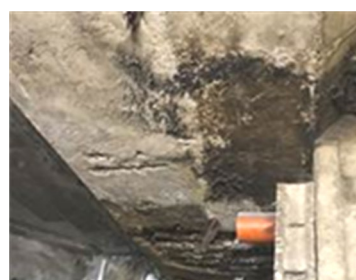
写真-4 躯体の劣化事例

実際にスケルトン化を行い直接確認した結果、梁などのRC構造部分においても劣化が見られた。その一例を写真-4に示す。

この写真は上床版の桁部分を撮影したもので、多量の漏水が発生しており、既にコンクリート断面は欠損し、鉄筋も腐食により欠損していた。一方、漏水の見られない部分では特に変状は見られず、ひび割れも発生していない状況であることから、漏水を原因とする鉄筋腐食によるコンクリート断面及び鉄筋の欠損と判断し、浮きコンクリートの除去、導水の設置、溶接による鉄筋の復元、鉄筋の防錆処理を行い、ポリマーセメントモルタルによる断面修復を行った。

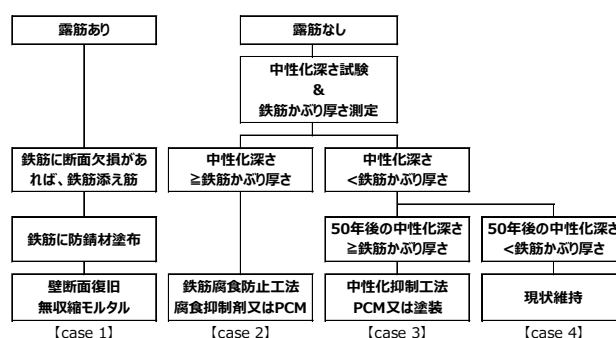
図-6 壁面補修のフロー

側壁を約 15m 毎に中性化深さを測定し、現状で中性化が鉄筋に到達しているか、または 50 年後に中性化が鉄筋に到達するか  $\sqrt{t}$  則を用いて予測し、補修方法を決定した。図-6 に補修フローを示す。

現状で中性化が鉄筋に到達している範囲では、鉄筋腐食の進行速度を抑えることを目的として case 2 の鉄筋腐食防止工法を実施した。使用する含浸材が有効に働く表面含水率が 8%以下の範囲においては、腐食抑制材を塗布しコンクリート表層には水分等の劣化因子の侵入を阻止する層を形成させ、鉄筋近傍では不動態皮膜に替わる保護層を形成させて鉄筋腐食の進行を抑制させた。一方、本材料が適用できない表面含水率 8%以上の範囲においてはポリマーセメントモルタル（以下、PCMと表記）を 10mm以上コテ塗り、コンクリート表面からの鉄筋腐食因子の侵入を低減させて、前者と同様に鉄筋腐食の進行速度を抑制する対策を実施した。

現状で中性化が鉄筋に到達していないが、50 年以内に中性化が鉄筋に到達すると予想される範囲においては case 3 の中性化抑制工法である PCM10mm 以上のコテ塗りの対策を実施し、中性化の鉄筋到達を抑制した。

50 年経過後も中性化が鉄筋に到達しないと予想される範囲は、露筋や漏水が無い限り、対策不要とした。
