# 非 GPS 環境下でのドローンによるトンネル検査

東京メトロでは、トンネルの通常全般検査において、上床開口部等の高い部分の確認が必要になった際は、別日に足場や高所作業車を使用して確認を行っており、非効率な状態であった。そこで、トンネル内の高い場所を効率的に確認するための方法の一つとして、ドローンの運用を開始した。運用するにあたっては、非GPS環境下での飛行、鉄道施設の防護等の課題があったため、現場に適したドローンを製作するとともに、操縦者の育成を行い、社員が操縦を行った。実際の通常全般検査でドローンを運用した結果、近接目視と同等の精度で構造物の状態を確認することができ、よりも安全かつ効率的に作業を行うことができた。一方で、ドローンの可搬性や、狭隘箇所で発生する風の影響等の課題が明らかになったため、改善に向けて今後更なる検討を進めていく。

## INSPECTION OF SUBWAY TUNNEL USING DRONE WITHOUT GPS

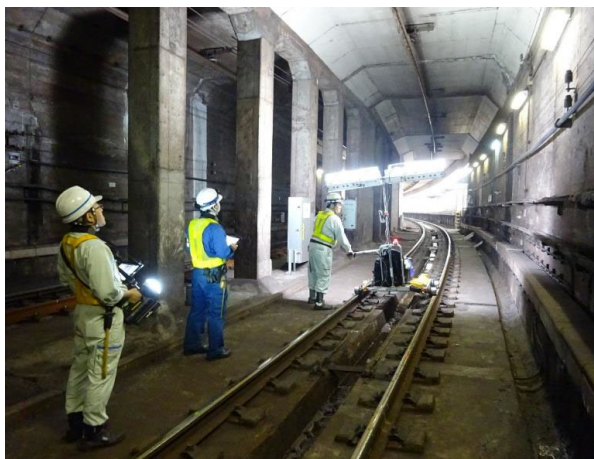
写真-1 トンネル検査

東京メトロでは、トンネル検査を写真-1のように、軌道上から構造物の状態の確認を目視にて行い、必要に応じて打音を行っている。打音が必要になった際、手の届く範囲はその場で確認を行っている。一方で、トンネルの上床開口部等の高い部分で手の届かない範囲は、目視

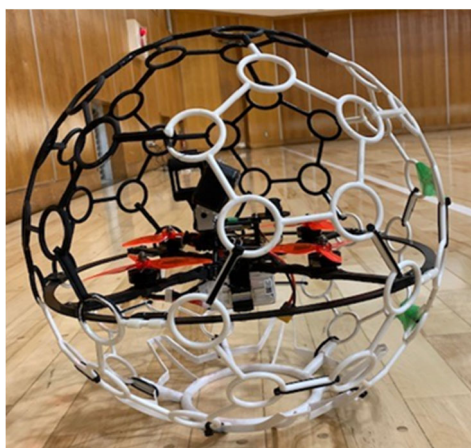
写真-3 トンネル検査に導入したドローン

その後、トンネル内で検査を模擬した運用面の確認を行った。検証を通して見つかった課題や要望は、その都度改善方法を検討し、適宜、パーツの変更や機器の調整を行った。このような検証と改善を繰り返し行うことによって、トンネル検査に運用できる水準まで機能を向上するに至った（写真-3）（表-2）。なお、製作したドローンは、狭隘かつ暗所といったトンネル内の特性を踏まえ、カメラや照明等の機器の調整や交換等を容易に行えるようにした。

トンネル内には架線や電気ケーブル、軌道等、鉄道の運行に係る重要な施設が設置してある。トンネル内でドローンを飛行させるにあたり、ドローンのブレードや本体が鉄道施設に衝突し、損傷することを防止するため、プロペラ等を防護する必要がある。また、ドローンの上部にはカメラや照明を、下部にはバッテリーを搭載していることから、ドローン自体も防護する必要がある。そこで、カメラ等の機器を含めドローン自体を完全に囲う球殻フレームを採用することとした。

トンネル検査では、**写真-2**のとおり、台車に大型の投光器を設置し、必要な明るさを確保しているが、ドローンで確認しようとしている高い場所は、軌道上からの距離が比較的離れており、投光器の光が届きにくい。そこで、変状の状態をより精度よく確認するためには、新たに照明が必要であり、ドローンに照明を搭載することとした。搭載する照明は、撮影した画像が白飛び（画像の明るい部分で階調が失われて真っ白になった状態）せずに変状の状態が確認できる仕様の LED ライトを採用することとした。また、変状を撮影するカメラは、変状の状態を把握できる精度を有し、リアルタイムで映像が確認でき、さらに、撮影した画像をトンネル検査の結果を登録する検査用モバイルアプリケーション（タブレット端末）<sup>2)</sup>にその場で登録できるアクションカメラを採用することとした。なお、これらのライトやカメラをドローンに搭載する際には、球殻フレームが干渉しないよう角度や位置の調整を行った。

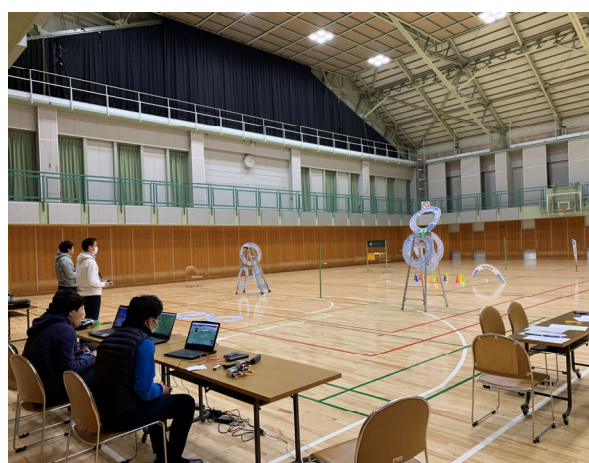
写真-5 操縦者育成（屋内実技）

操縦者の育成は、国土交通省航空局標準マニュアルを基本に、ホバリング制御を有しないドローンの操縦技術を習得できるよう、独自のカリキュラムを策定した。このカリキュラムに則り、関係法令やバッテリーの取扱い等、ドローンを運用する上で必要な知識の習得（写真-4）および、実際にホバリング制御を有しないドローンを使った実技研修にて操縦技術を修練し（写真-5,6）、最終的に効果確認試験を行い、習熟度を確認した。
