# 建設 50 年を迎えたホワイティうめだ地下街の 現状とスケルトン化リニューアルの事例

## THE CURRENT STATE OF WHITY UMEDA, WHICH HAS REACHED 50 YEARS OF CONSTRUCTION, AND THE CASE OF RENOVATION BY INTERIOR DEMOLITION

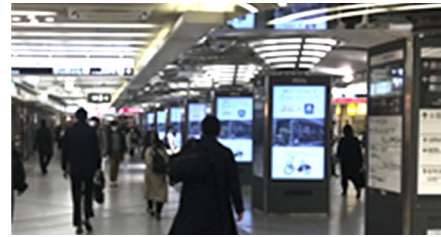
写真-2 非常時のサイネージ表示

た。端末は、無線アプリがインストールされたスマートフォンとなり、警備員の位置を防災センターで検知したり、多言語音声翻訳アプリによるお客さまサービスを充実させたりする機能も付加したシステムを構築した。さらには、今回のリニューアルの時期に併せてホワイティうめだ1期エリアにデジタルサイネージを新設し、災害時は防災センターからの操作で、火災情報や地震速報、NHK緊急放送などの災害情報を表示できるようにして避難支援機能として強化した（写真-2）。

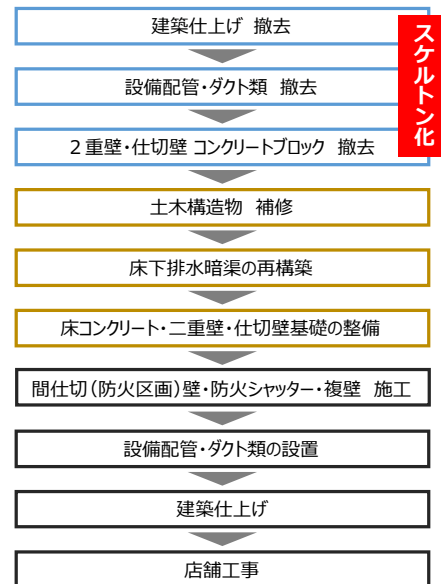
図-1 スケルトン化の工事ステップ

2019年5月、2期エリアを全面閉鎖し、スケルトン化工事に着手した。スケルトン化及び設備・建築仕上げの再築工事のステップは、図-1の通りである。また、スケルトン化した状況を写真-3に示す。スケルトン化により計画時に想定した以上の劣化や対応工事の必要性が生じたため、工程管理に特段の工夫が必要となった。

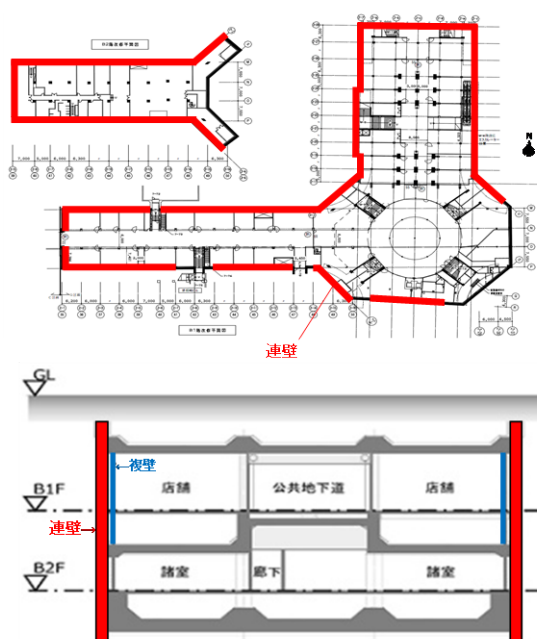
図-2 躯体概要

2期エリアの躯体は、図-2に示すとおり、側壁は地中連続壁で施工された壁（以降「連壁」と記載）と現場打ち鉄筋コンクリートで施工された壁（以降「RC壁」と記載）で構築されている。

中央の通路を挟み両側に店舗が存在し、側壁の内側にはコンクリートブロック等で複壁があり、点検口部を除き、殆どが直接点検することができない状況であった。点検口部等からの事前調査では、コンクリートの剥離、鉄筋の露出や漏水が見受けられた。また、コンクリートの中性化も進行していることを確認していた。今回、スケルトン化により複壁をすべて撤去し側壁の点検を行ったところ、地下1階と地下2階の外壁総面積2133m<sup>2</sup>に対して、露筋の総延長は4067mであった。単純計算で1m<sup>2</sup>当たり1.9mの露筋があったことになる。連壁での露筋が98%を占めていた。

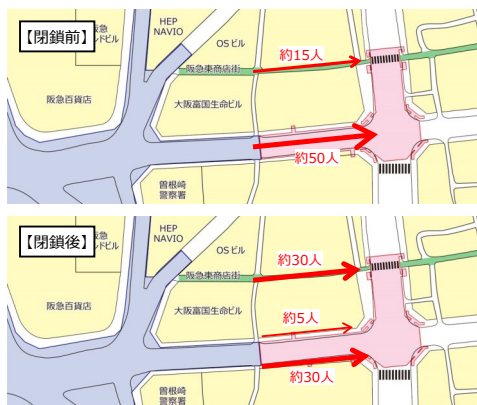
図-7 朝ラッシュピーク時(8:30-9:00)歩行者数

全面閉鎖前における朝ラッシュピーク時の交通量は、地下街内東行きが約 50 人/分であり、そのうち地上南側への通行は約 30 人/分となっていたが、全面閉鎖後では扇町通歩道部南側が約 30 人/分となっており、南側地上へ向かう人のほとんどが扇町通歩道部の南側を利用していた（図-7）。

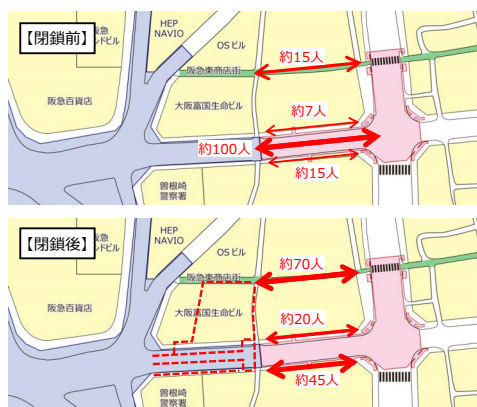
図-8 タラッシュピーク時(18:00-18:30)歩行者数

また、交通量がピークとなる夕方の時間帯では、全面閉鎖前の地下街内交通量が約 100 人/分であり、そのうち地上南側の交通量は約 15 人/分となっていたが、全面閉鎖後では扇町通歩道部南側が約 45 人/分と大きく増加していた（図-8）。

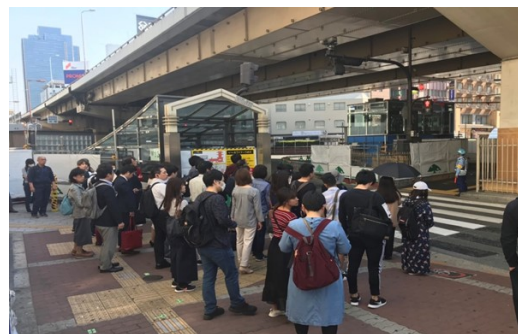
写真-7 全面閉鎖時の横断歩道の状況

当該交差点は新御堂筋を東側へ渡るルートが交差点南側の横断歩道しかないため、全面閉鎖時には扇町通歩道部南側の交通量が増加し、横断歩道において混雑の発生を想定していた。当初、赤信号で約 52 人が滞留すると想定し、1 回の青信号で全員が横断歩道を渡れる程度の人数であることから、安全は担保されていると考えていた。全面閉鎖後においては、交通量は増加したが赤信号での滞留は約 50 人であり、予測と同程度で大きな混雑は見られなかった（写真-7）。地上では全面閉鎖に伴う交通集中による大きな混雑を招くことはなかったが、地下通路に配置した交通誘導員には道を尋ねる方が非常に多く見られた。このことは、通行者が地下街と地上の位置関係を把握していないため、普段使用している出入口が閉鎖となった際に、地上の目的地へ移動するために他のどの出入口を利用すれば良いかが判らないためである。そのため、地下街の案内誘導では、出入口の位置だけではなく出入口と周辺の地上施設の位置関係を分かりやすく案内することが重要であることが分かった。
